Bulletin Number	TSB-121219 Rev01
Issue Date	12 <sup>th</sup> December 2019
Title	1,5 ohms issues on WireXpert
Affected Products	Wx4500 / 500
Affected Software Version(s)	Any Version of 7.4 upwards
Priority	High

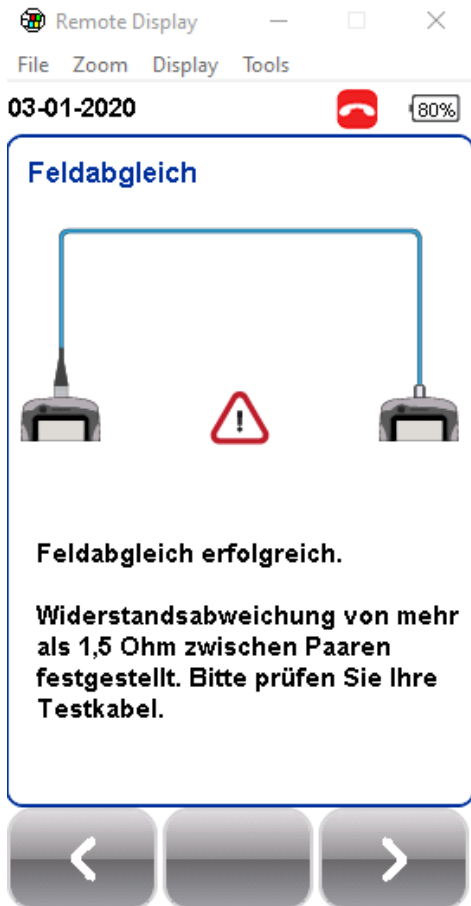
Wenn Sie "Feldabgleich" im Menü "Tools" durchführen, erscheint die folgende Meldung:

Dies kann zu schlechten Testergebnissen führen, insbesondere bei Widerstands- und Rückflussdämpfungswerten!

Bitte führen Sie die folgenden Schritte aus, um eine korrekte Messung zu gewährleisten und die Meldung: "**Widerstandsabweichung von mehr als 1,5 Ohm zwischen Paaren festgestellt. Bitte prüfen Sie Ihre Testkabel**" zu beseitigen.

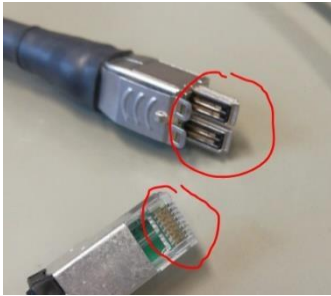
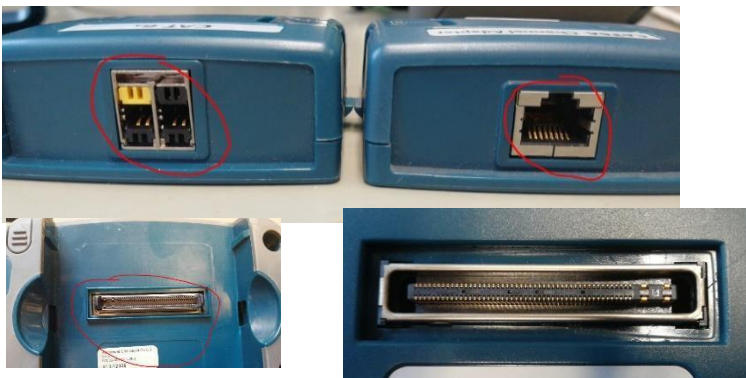
1. Abgenutzte oder schlechte Testkabel
2. Verschlissene oder schlechte Adapter
3. Verschmutzte Kontakte an Testkabeln, Adaptern oder an der Messplatinekontakten
4. Defekte Messplatine

1. Reinigen Sie alle Kontakte der Steckverbinder an Testkabeln und Adaptern.

Bitte verwenden Sie keine aggressiven Kontaktsprays. Das hilft zuerst, aber die Symptome treten nach kurzer Zeit wieder auf! Wir haben gute Erfahrungen mit Tuner 600 Spray und Wattestäbchen gemacht, indem wir die Kontakte sorgfältig gereinigt haben! Nach der Reinigung kann ein Kontaktfett die Langlebigkeit verbessern!
