Rückflusdämpfung – Reflexionen auf der Datenstrecke

RÜCKFLUSSDÄMPFUNG BEI METALLISCHEN LEITERN Ein Hochfrequenzparameter, der bei Abnahmemessungen von Datenstrecken gerne mal scheitert, ist die so genannte Rückflusdämpfung (engl. Return Loss/RL). Wir befassen uns hier mit der Theorie und zeigen Beispiele zu typischen Reflexionen auf Datenkabeln.

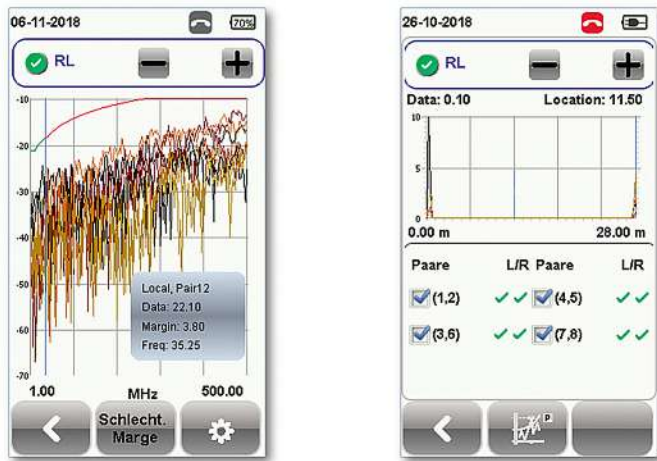
◀ **Bild 1:** Strecke in Ordnung, keine übermäßigen Reflexionen

Kabel ist in Ordnung: Bild 1 zeigt als Referenz einen unauffälligen Reflexionsverlauf über den gesamten Frequenzbereich des angewählten 500MHz Standards. Auch die Ortsauflösung zeigt keine Anomalien und alle Kombinationen in der Tabelle sind als Gut bewertet. So sollte es immer sein.

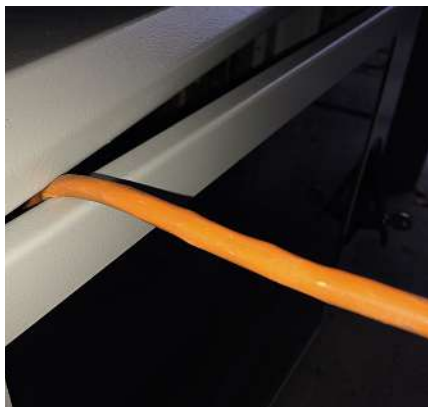
Bild 2: Ein eingeklemmtes Kabel in einer Schranktüre führt zu Störungen

änderung führt augenblicklich zu einer Veränderung in den Belagsparametern und einer Verschiebung des Impedanzwertes. Entstehen kann dieses durch Einklemmen der Datenkabel in Schranktüren (**Bild 2**) oder zu enge Biegeradien beim Einbau der Leitung (**Bild 3**). Die hier zulässigen Werte gemäß der Datenblätter des Herstellers sind zu beachten.

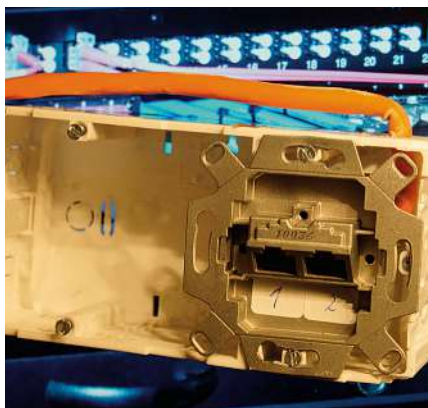
Bild 3: In Anschlussdosen geht es eng zu, aber dennoch darf ein solcher Knick im Kabel nicht vorkommen

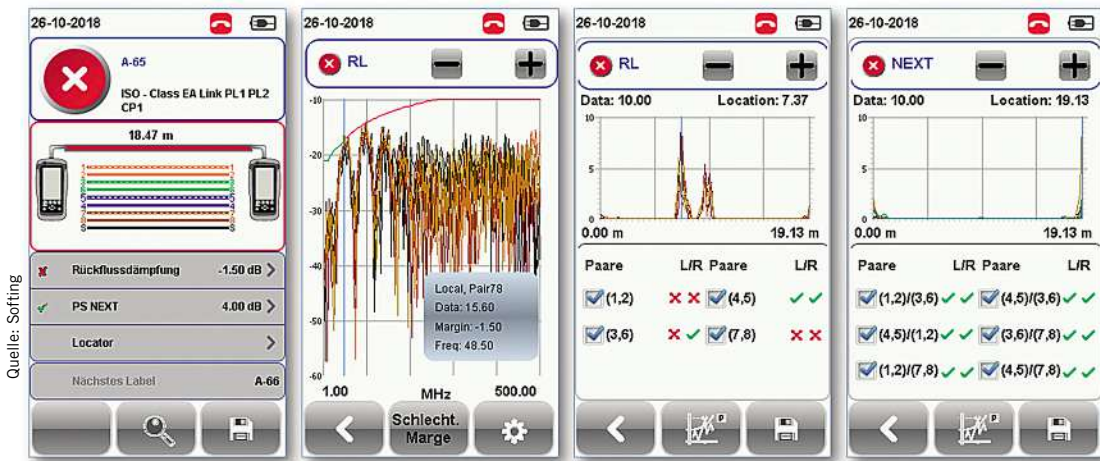
◀ Bild 4: Kabel wurde vor dem Einlegen vom Gabelstapler überfahren

auffallen. Klassisches Beispiel hierfür ist der Gabelstapler, der unbemerkt über die ausgelegten Kabel gefahren ist, und durch sein Gewicht die interne Struktur zerstört hat, aber äußerlich am Mantel keine gravierenden Spuren hinterlassen hat. Fällt man dann bei der RL-Messung durch und untersucht die Orts-Grafik, findet man zwei auffallende Störampplituden auf dem Kabellauf mit einem Abstand von circa 2m, eben der Spurweite des Staplers (**Bild 4**). Hier hilft nur mehr ein Austausch des Kabels.

Mehrere Störspitzen: Einen Klassiker zeigt die Messung im Bild 4. Die Rückflussdämpfungs-

fung fällt raus und bei näherer Betrachtung sind auf der Strecke zwei etwa gleich hohe Störspitzen auf allen Aderpaaren zu sehen. Der Abstand der Spitzen beträgt circa 2 m, ungefähr die Spurweite eines Fahrzeugs, eventuell ein Gabelstapler, der über die ausgelegten Kabel gefahren ist, was allerdings nicht bemerkt wurde beim Einbringen der Kabel. Hier auch zusätzlich dargestellt das Übersprechverhalten über die Strecke. Da trotz »RL-Beschädigung« hier immer noch ein Gut rauskommt, scheinen die Abschirmmechanismen für das Übersprechen (Verdrillung, Schirmfolie) noch intakt, sprich das Kabel ist nicht aufgerissen, die Adern nicht freigelegt und entdrillt. Aber raus muss das Kabel doch!

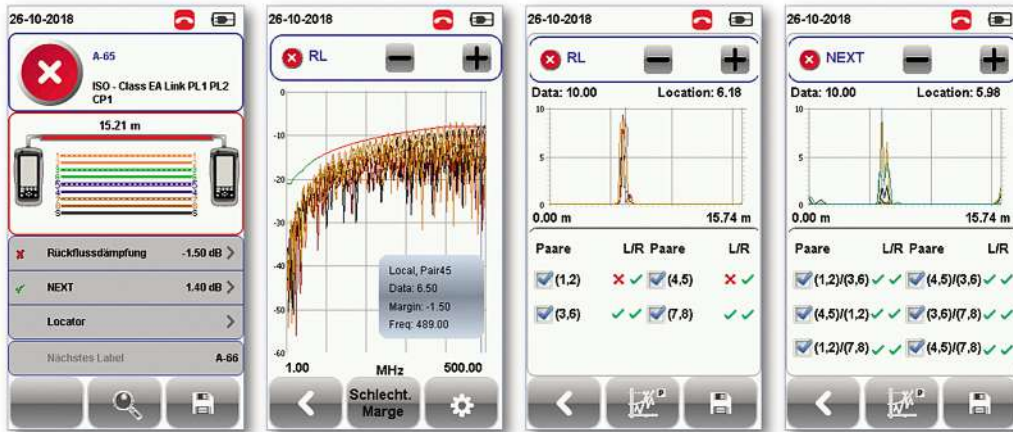
Fies sind auch Fehler, die durch andere Gewerke der Anlage zugefügt werden, z.B. der Trockenbauer, der ein Datenkabel versehentlich gekappt und es dann laienhaft mit einer Lüsterklemme wieder geflickt hat. Es wird eine große Störspitze auf der Anzeige des Messgerätes erscheinen am Ort der Operation (**Bild 5**). Schaut man sich an der Stelle auch die Orts-Grafik für das Übersprechen an, wird man auch hier eine große Störampplitude sehen. Fallen beide wichtigen Hochfrequenzparameter durch, kann man von einer unzureichenden Verbindung ausgehen. Es sind sowohl die Abschirmmechanismen als auch der geometrische Aufbau des Kabels zerstört worden, im Gegensatz zu unserem Gabelstapler von oben, bei dem hauptsächlich die Geometrie gelitten hat und die Abschirmmechanismen noch intakt sind und deshalb durchaus das Übersprechen auch noch als »OK« bewertet werden kann.

◀ Bild 5: Kabel wurde mittels Lüsterklemme »geflickt«

Einzelne Störspitze: Bei dieser Messung (Bild 5) ist wieder ein Rückflussdämpfungsfehler aufgetreten. Der RL-Locator zeigt eine große Störspitze an einer einzigen Stelle, aber auch wieder auf allen Aderpaaren an. Als Gegenkontrolle wird auch hier der Verlauf des Übersprechens betrachtet und diesmal ist hier auch am selben Ort ein deutlicher Ausschlag zu sehen. Das heißt, dass sowohl die gegenseitigen Abschirmmechanismen der Aderpaare als auch die Geometrie des Kabels zerstört wurden. Was war die Ursache? An dieser Stelle wurde aus Versehen das Kabel gekappt und sehr unfachmännisch mit einer einfachen Lüsterklemme wieder »geflickt«. Aber leider sind die Hochfrequenzeigenschaften von Lüsterklemmen nicht ausreichend für diesen Zweck. Welche Abhilfen gibt es in so einem Fall? Man hat drei Möglichkeiten, entweder das Kabel komplett austauschen, die Strecke stilllegen oder wirklich wieder miteinander verbinden, aber nicht mit einer Lüsterklemme, sondern mit speziellen Kabelverbindern, die es mittlerweile von einigen namhaften Herstellern gibt. Aber nicht übertreiben, nur maximal ein solcher Verbinder pro Strecke ist zulässig.

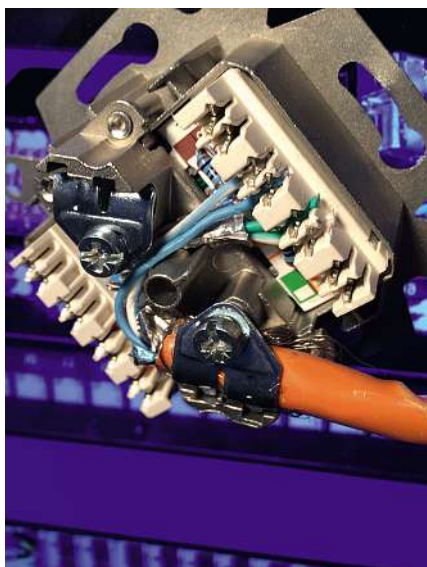
Bild 6: Das blaue Adernpärchen ist zu weit entdrillt und die Schirmfolie fehlt

durch die Verwendung von modernen Einzelmodulen diese Probleme seltener geworden sind. Bei älteren Kompaktdosen mit den LSA-Leisten kamen noch öfter Montagefehler vor, dass durch massive Veränderung der Kabelgeometrie in der Dose, z. B. zu weites Aufdrillen der Aderpaare, oder das Entfernen der Abschirmfolie um ein Pärchen die Hochfrequenzeigenschaften gelitten haben (Bild 6). Oft erkannte man hier durch Nachmessen zu hohe Übersprech- und Reflexionsfehler. Sollte dies der Fall sein, kann man über die Locator-Funktion des Messgeräts sofort auf den Fehlerort am Anfang bzw. Ende der Strecke schließen. Sofern die Komponente nicht intern defekt ist, hilft meist ein sauberes Neuanschießen, um die Hochfrequenzeigenschaften wieder zurückzuholen.

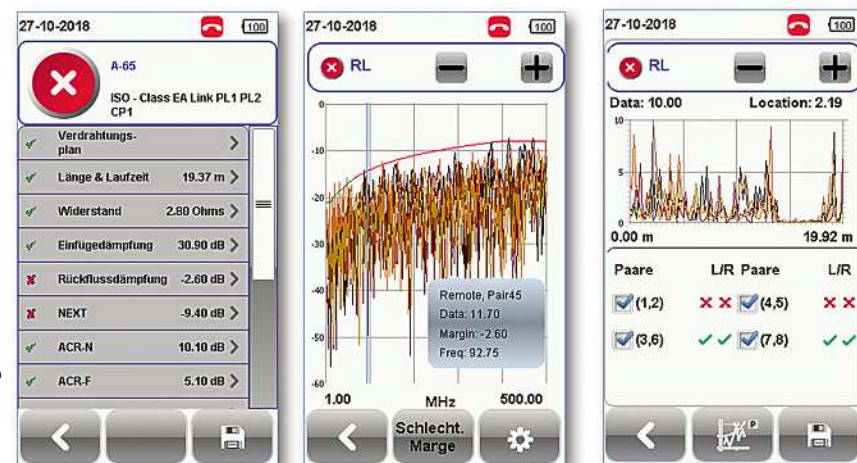
Bild 7: Kabel wurde beim Einlegen stark überdehnt

Kabel überdehnt: In Bild 7 ist nun eine Strecke zu sehen, die beim Einbringen stark überdehnt wurde, die Impedanz wurde hier verändert und somit erzeugen Fehlanpassungen Reflexionen, die die Messung scheitern lassen. Im Locator sehr schön zu sehen, wie die Kurve über fast die gesamte Streckenlänge Ausschläge zeigt.

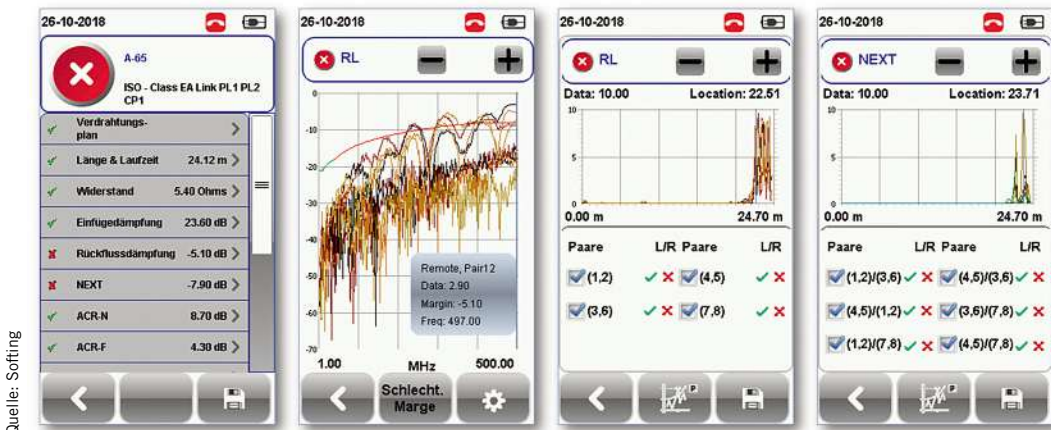
◀ Bild 8: Komponente oder Anschluss der Komponente am fernen Ende unzureichend

Schlechte Komponente: Bild 8 zeigt das Störungsbild, wenn an einem Ende der Stre-

cke eine unzureichende Komponente, wie z. B. eine Kompaktdose mit zu niedriger Kategorie, verbaut wurde, oder die Hochfrequenzwerte durch unsachgemäßes Anschließen, z. B. mit zu weit aufgedrillten Adern, erfolgt ist. In den meisten Fällen hilft hier die Verwendung passender Komponenten bzw. ein nochmaliges Anschließen unter Einhaltung aller gängigen Vorschriften, z. B. nicht weiter als 13 mm die Adern aufdrillen und auch keine eigenen Anschlusschemas erfinden.

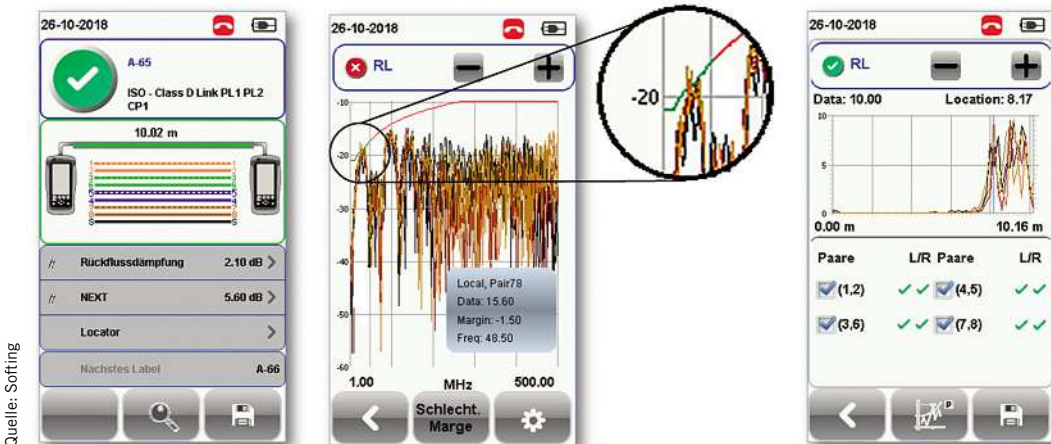
◀ Bild 9: 3-dB-Regel kompensiert unzureichende Reflexionen am fernen Ende

3-dB-Regel: Diese Messung (Bild 9) zeigt die 3-dB-Regel im Einsatz. Die Grenzwertkurve wird nur im unteren (grünen) Teil zwar von den Messwerten überschritten, aber trotzdem ist das Ergebnis positiv. Ebenso positiv die RL-Locator-Darstellung. Würde auch nur ein Wert im roten Teil der Grenzwertkurve die Linie überschreiten, würde die Messung als »Nicht Bestanden« bewertet. An dieser Strecke sind keine Eingriffe an der Anlage erforderlich.
