# Abnahmemessungen und Fehlersuche an Verkabelungssystemen: Teil 3 - Nahnebensprechdämpfung (NEXT)

## Nahnebensprechdämpfung zwischen den Adernpaaren (NEXT)

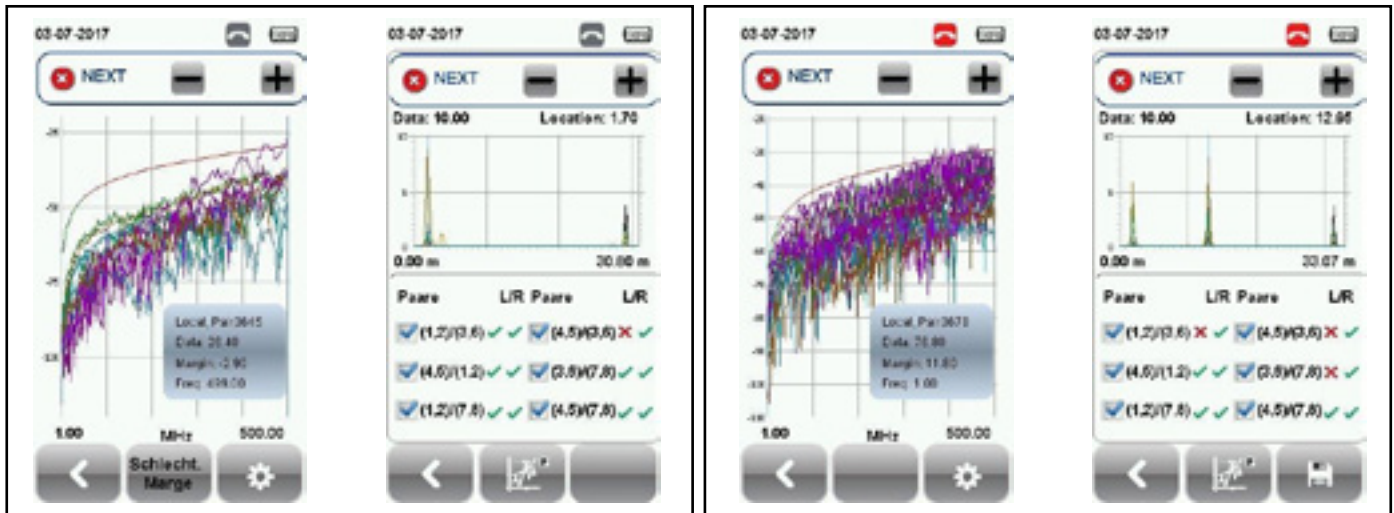
**Bild 3:** Typische Fehlerbilder für NEXT-Probleme (v. l. n. r.)  
 - Komponente zu niedriger Kategorie auf LOCAL-Seite verbaut  
 - Kabel mit Lüsterklemme nach ca. 13m vom LOCAL-Gerät aus „geflickt“

Hat sich bei den ersten Schnelltests die Anlage als Übeltäter erwiesen, gilt es hier sukzessive die potentiellen Fehlerquellen abzarbeiten. Als erstes natürlich die Überprüfung ob wirklich die Komponenten der richtigen Kategorie verbaut wurden. Wenn ja, dann muss man entweder von einem Chargenfehler der Komponenten ausgehen (sehr sehr selten!) oder eventuelle Mängel in der Verarbeitung beim Anschließen. Besonders, wenn noch Komponenten in der klassischen LSA-Technik verbaut wurden, gibt es einige Fehler, die man sich selber einbauen kann. Wohl der Generalfehler ist zu weites Öffnen der Verdrillung der Adernpaare des Kabels bei der Installation. Die Beibehaltung der Verdrillung der Adernpaare ist extrem wichtig bei der Erreichung der Übersprecheigenschaften einer Strecke. In der Verdrillung der Adernpaare und der Paare zueinander sitzen die NEXT-Eigenschaften des Kabels. Jede Veränderung dieser Verhältnisse führt zu einer Verschlechterung der NEXT-Performance bis hin zum Übertragungsausfall. Daher ist es enorm wichtig hier nichts aufzudrillen oder sogar ein eigenes Verdrillungssystem zu erfinden. Faustregel hierfür sind immer noch die 13mm pro Seite und nicht mehr. Dass die Paarsysteme generell nicht aufgelöst und neu kombiniert werden dürfen sollte sich von selbst verstehen. Der „Split Pairs“-Fehler lässt grüßen! Hier werden auf beiden Seiten der Strecke neue Paarkombinationen gebildet, die zwar in der ohmschen Betrachtung eine 1:1 Verbindung ergeben, aber ihre Signale nicht mehr in den Kabelpäarchen führen. Klassisches Beispiel hierfür die beidseitige Vertauschung zweier weißer Adern. Eine weitere Fehlerquelle kann zu weites Entfernen der Adernpaar-Schirmfolien bei der Installation sein. In unseren geschirmten Systemen, besonders bei höheren Übertragungsklassen ab Klasse E<sub>A</sub> und höher, sind die Einzelschirme auch ein wichtiger Bestandteil zur Erlangung der geforderten Leistungsklasse. Um hier wieder auf Spur zu kommen, reicht oft ein Wiederanschließen bzw. Neuanschließen der jeweiligen Komponente(n), aber diesmal unter Einhaltung der Vorgaben aus der Anleitung des Herstellers.

Sollte sich bei der Messung das Verlegekabel als (seltener) Auslöser des Durchfallens beim NEXT ergeben, gilt es zu erkennen, ob das Kabel als Gesamtheit ein Problem darstellt (meist gut zu erkennen am Fehlerbild der Messkurve) oder ob nur auf der Strecke ein spezifisches Ereignis den Fehler ausgelöst hat, wie z.B. die Lüsterklemme, mit der der Trockenbauer unser Hochfrequenzkabel geflickt hat, nachdem er es vorher unglücklicherweise gekappt hatte (siehe Bild 3). In ersterem Fall hilft wohl nur der Austausch des gesamten Kabels, im zweiten Fall können durchaus auch professionelle (!) Kabelverbinder die Strecke retten, aber bitte nur einen Kuppler pro Strecke einbauen!
