# Abnahmemessungen und Fehlersuche an Verkabelungssystemen: Teil 3 - Nahnebensprechdämpfung (NEXT)

## Nahnebensprechdämpfung zwischen den Adernpaaren (NEXT)

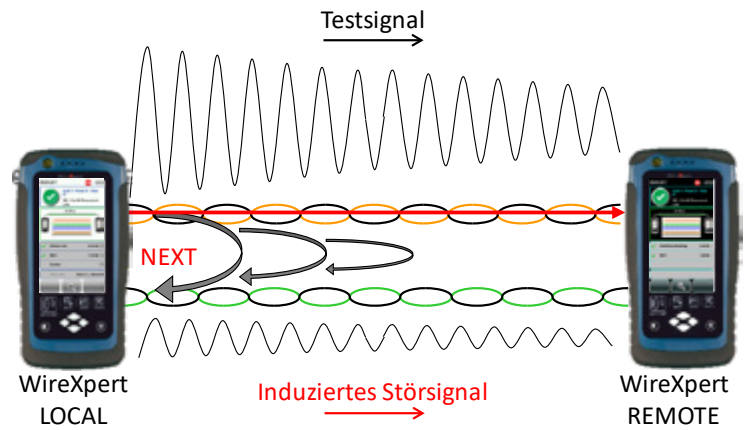
Die Messung der Nahnebensprechdämpfung ist die Ermittlung, wie viele Signalanteile Tx von einem Adernpaar zu einem benachbarten Adernpaar Rx am nahen Ende übertragen werden (Bild 1).

Bild 1: Prinzip und Messung der Nahnebensprechdämpfung

Bei einem vierpaarigen Kabel muss man also von jedem Adernpaar zu jedem der anderen Adernpaare Messungen durchführen, das sind dann bei einem vierpaarigen Kabel  $4 \times (4 - 1)$  Messungen, also in Summe zwölf Messungen. Da aber die Messung von dem Paar 1-2 auf das Paar 3-6 die gleichen Ergebnisse liefert, wie eine Messung von Paar 3-6 auf das Paar 1-2, hat man sich darauf geeinigt, nur sechs Messungen durchzuführen. Da der Effekt des Übersprechens sich aber nur ca. 30 bis 40 m weit in den Adernpaaren auswirkt, muss man diese Messungen von beiden Seiten der Kabelstrecke durchführen, was insgesamt wieder zwölf NEXT-Ergebnissätze ergibt. Die gemessenen Werte über den Frequenzpunkten werden als Verlaufskurve dargestellt und der kleinste Abstand zur Grenzwertkurve wird als der schlechteste Wert zur Bewertung der Verkabelungstrecke entsprechend Standard herangezogen.

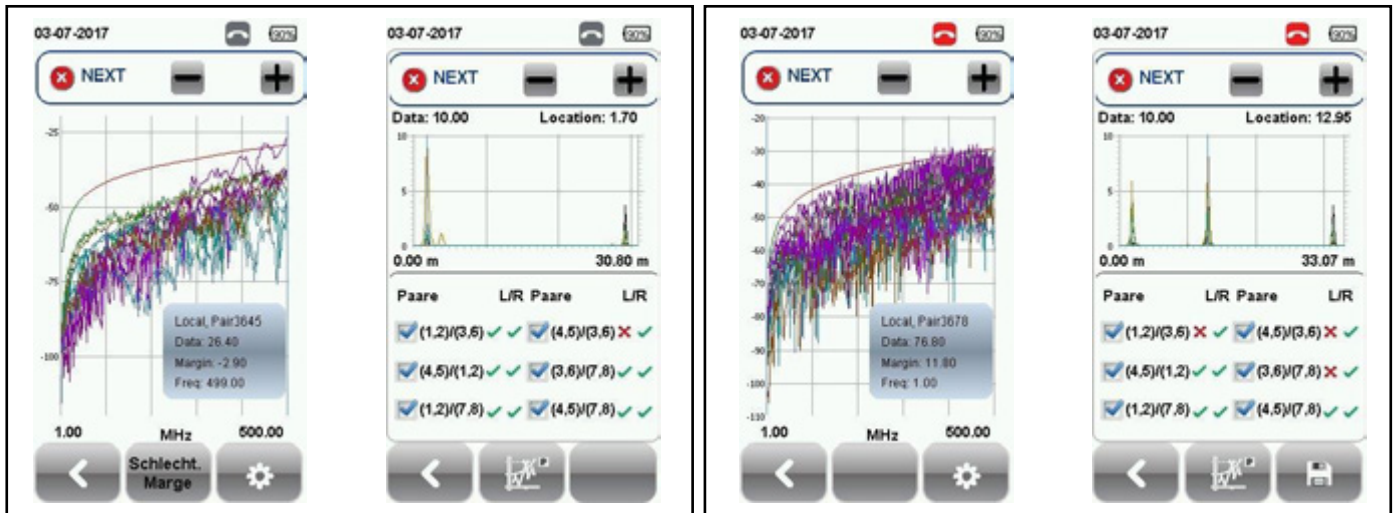
**Bild 3:** Typische Fehlerbilder für NEXT-Probleme (v. l. n. r.)  
 - Komponente zu niedriger Kategorie auf LOCAL-Seite verbaut  
 - Kabel mit Lüsterklemme nach ca. 13m vom LOCAL-Gerät aus „geflickt“

Hat sich bei den ersten Schnelltests die Anlage als Übeltäter erwiesen, gilt es hier sukzessive die potentiellen Fehlerquellen abzarbeiten. Als erstes natürlich die Überprüfung ob wirklich die Komponenten der richtigen Kategorie verbaut wurden. Wenn ja, dann muss man entweder von einem Chargenfehler der Komponenten ausgehen (sehr sehr selten!) oder eventuelle Mängel in der Verarbeitung beim Anschließen. Besonders, wenn noch Komponenten in der klassischen LSA-Technik verbaut wurden, gibt es einige Fehler, die man sich selber einbauen kann. Wohl der Generalfehler ist zu weites Öffnen der Verdrillung der Adernpaare des Kabels bei der Installation. Die Beibehaltung der Verdrillung der Adernpaare ist extrem wichtig bei der Erreichung der Übersprecheigenschaften einer Strecke. In der Verdrillung der Adernpaare und der Paare zueinander sitzen die NEXT-Eigenschaften des Kabels. Jede Veränderung dieser Verhältnisse führt zu einer Verschlechterung der NEXT-Performance bis hin zum Übertragungsausfall. Daher ist es enorm wichtig hier nichts aufzudrillen oder sogar ein eigenes Verdrillungssystem zu erfinden. Faustregel hierfür sind immer noch die 13mm pro Seite und nicht mehr. Dass die Paarsysteme generell nicht aufgelöst und neu kombiniert werden dürfen sollte sich von selbst verstehen. Der „Split Pairs“-Fehler lässt grüßen! Hier werden auf beiden Seiten der Strecke neue Paarkombinationen gebildet, die zwar in der ohmschen Betrachtung eine 1:1 Verbindung ergeben, aber ihre Signale nicht mehr in den Kabelpäarchen führen. Klassisches Beispiel hierfür die beidseitige Vertauschung zweier weißer Adern. Eine weitere Fehlerquelle kann zu weites Entfernen der Adernpaar-Schirmfolien bei der Installation sein. In unseren geschirmten Systemen, besonders bei höheren Übertragungsklassen ab Klasse E<sub>A</sub> und höher, sind die Einzelschirme auch ein wichtiger Bestandteil zur Erlangung der geforderten Leistungsklasse. Um hier wieder auf Spur zu kommen, reicht oft ein Wiederanschließen bzw. Neuanschließen der jeweiligen Komponente(n), aber diesmal unter Einhaltung der Vorgaben aus der Anleitung des Herstellers.

Sollte sich bei der Messung das Verlegekabel als (seltener) Auslöser des Durchfallens beim NEXT ergeben, gilt es zu erkennen, ob das Kabel als Gesamtheit ein Problem darstellt (meist gut zu erkennen am Fehlerbild der Messkurve) oder ob nur auf der Strecke ein spezifisches Ereignis den Fehler ausgelöst hat, wie z.B. die Lüsterklemme, mit der der Trockenbauer unser Hochfrequenzkabel geflickt hat, nachdem er es vorher unglücklicherweise gekappt hatte (siehe Bild 3). In ersterem Fall hilft wohl nur der Austausch des gesamten Kabels, im zweiten Fall können durchaus auch professionelle (!) Kabelverbinder die Strecke retten, aber bitte nur einen Kuppler pro Strecke einbauen!
