Nahnebensprechdämpfung zwischen den Adernpaaren (NEXT)

MESSEN MIT ZERTIFIZIERERN Beim Errichten von Kupfer-Datennetzen lassen sich manche Verdrahtungsfehler an den Hochfrequenzparametern wie das Nahnebensprechen erkennen. Dieser Artikel gibt eine Hilfestellung für die Fehlersuche und Behebung von NEXT-Fehlern.

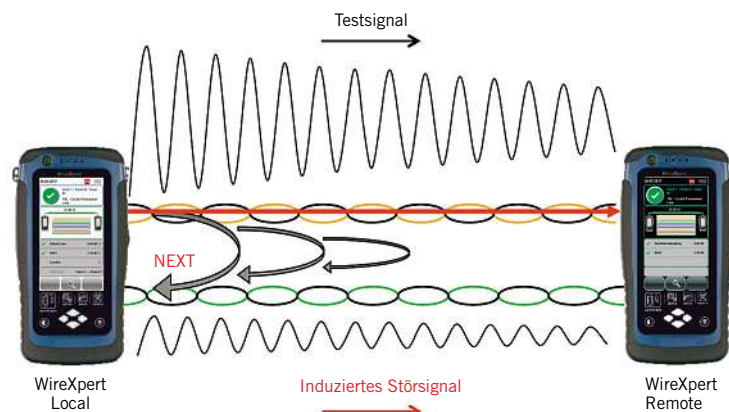
Bild 1: Prinzip und Messung der Nahnebensprechdämpfung

Dieses Hochfrequenz-Nahnebensprechen der Verkabelungstrecke wird über einen Frequenzbereich gemessen, der durch die Auswahl des Messstandards festgelegt wird und an die Leistungsfähigkeit der Strecke angepasst sein muss. Die erzielbaren Nahnebensprechdämpfungswerte sind nämlich direkt abhängig von der Qualität der verwendeten Komponenten und Kabeln, aber auch der Verarbeitung beim Auflegen der Kabel auf die Anschlusskomponenten. Die Messung der Nahnebensprechdämpfung ist die Ermittlung, wie viele Signalanteile Tx (Senderichtung) von einem Aderpaar zu einem benachbarten Aderpaar Rx (Empfangsrichtung) am nahen Ende übertragen werden (**Bild 1**).

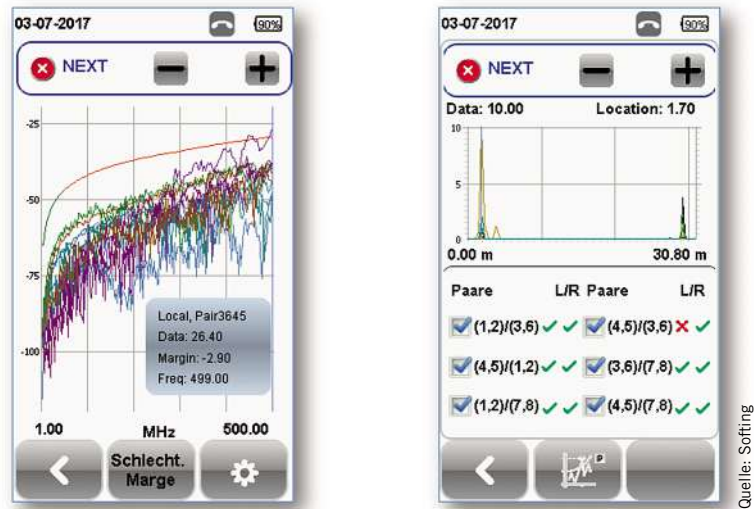
Bild 2: Typisches Fehlerbild für NEXT-Problem ausgelöst von Komponente zu niedriger Kategorie auf der Local-Seite

Sollte sich bei der Messung das Verlegekabel als (seltener) Auslöser des Durchfallens beim NEXT ergeben, gilt es zu erkennen, ob das Kabel als Gesamtheit ein Problem darstellt (meist gut zu erkennen am Fehlerbild der Messkurve, Bild 3), oder ob nur auf der Strecke ein spezifisches Ereignis den Fehler ausgelöst hat, wie z.B. die Lüsterklemme, mit der der Trockenbauer unser Hochfrequenzkabel geflickt hat, nachdem er es vorher unglücklicherweise gekappt hatte.

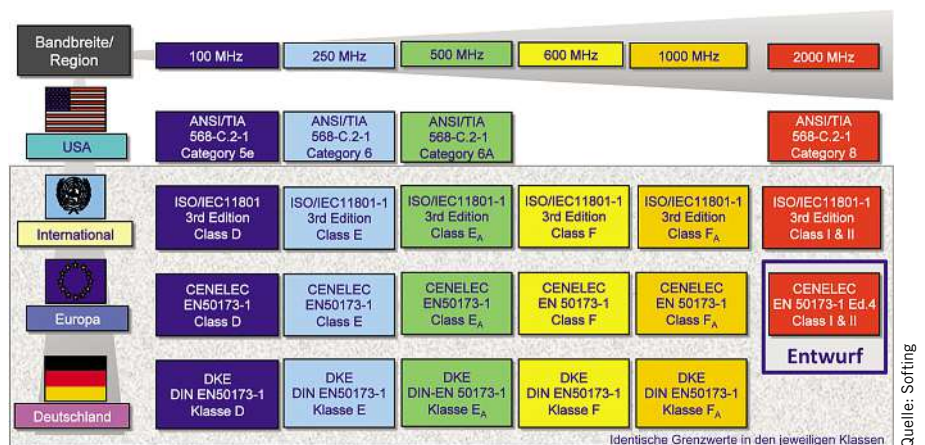
Bild 3: Aktuelle Übersicht der geltenden Verkabelungsnormen für Kupfernetzwerke

typischerweise eine Datendose anwenderseitig und ein Verteilerfeld im Schaltraum. Jede einzelne Komponente ist gesamtleistungsbestimmend und muss von ausreichender Güte sein. In der Tabelle im Beitrag »Einfügedämpfung – Signalabschwächung auf den Aderpaaren« (»de« 5.2018, S.68) stellten wir die Zusammenhänge zwischen Kategorie der Komponenten und Leistungsklasse der Strecken schon vor. Das **Bild 3** dagegen zeigt eine aktuelle Übersicht über die Verkabelungsstandards. Mittlerweile sind auch die 2-GHz-Standards verabschiedet worden.

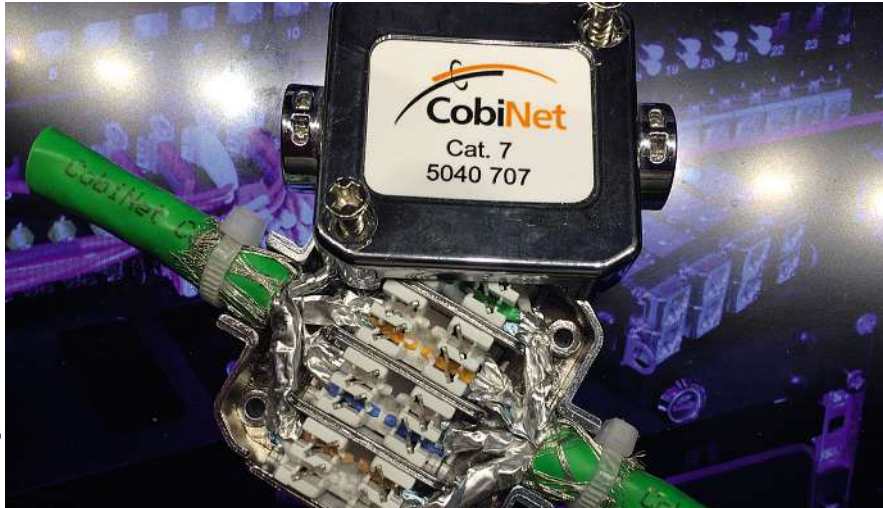
Bild 4: Modul zur Verbindung zweier Datenkabel, die Adern-Schirmung sollte bis an die Kontakte reichen, wie hier zu sehen (Cobinet)

In ersterem Fall hilft wohl nur der Austausch des gesamten Kabels, im zweiten Fall können durchaus auch professionelle (!) Kabelverbinder die Strecke retten (**Bilder 4 bis 6**).

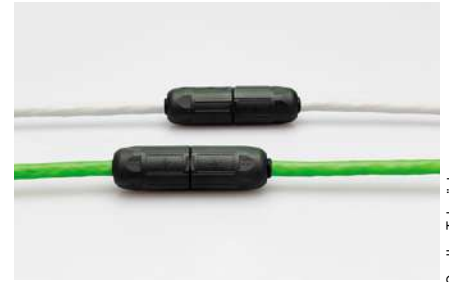
Bild 5: Das Verbindungsmodul VM-Pro 8-8 von Telegärtner bietet die erforderliche Qualität nach Klasse F_A bis 1000MHz bei minimalem Platzbedarf
